## Handlungsempfehlung

# Umgang mit schadhafte Asbestzementrohren in der Gebäudeentwässerung

Veröffentlicht am 26.02.2024

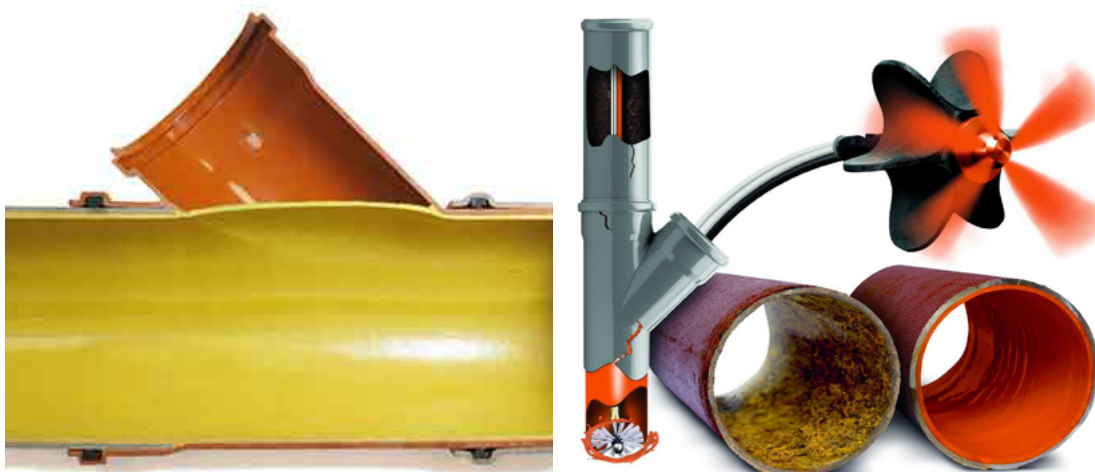
Links: Schlauchlining in innerhäuslichen Entwässerungsleitungen (Bild: RS Technik AG), rechts: Instandsetzung mit dem Sprühschleuderverfahren (Bild: Polypipe GmbH)

- **Sprühschleuderverfahren** / Lining mit aufgetragenem Polymaterial (auch: Bürstenverfahren): Darunter versteht man Instandsetzungsverfahren, bei denen ein Reaktionsharz auf der Rohrwandung einer zu sanierenden Abwasserleitung mittels einer Sprüh-, Schleuder- oder Bürstentechnik aufgetragen wird, um diese abzudichten und/oder vor Korrosion zu schützen.
- **Vor Ort härtendes Schlauchlining** (Schlauchliner Verfahren / CIPP – Cured In Place Pipe): Dabei wird ein flexibler Schlauch aus korrosionsbeständigem Synthese- und/oder Glasfaserträgermaterial mit einem Reaktionsharz imprägniert, in die Rohrleitung eingebracht und zu einem neuen Rohr ausgehärtet.
